Conservación y restauración del Retablo Academicista (ca 1.774) de la Virgen del Remedio de Monóvar

CONSERVACIÓN Y RESTAURACIÓN DEL RETABLO ACADEMICISTA (ca 1.774) DE LA VIRGEN DEL REMEDIO DE MONÓVAR

CONSERVACIÓN Y RESTAURACIÓN DEL RETABLO "VIRGEN DEL REMEDIO" DE LA IGLESIA DE SAN JUAN BAUTISTA DE MONOVAR

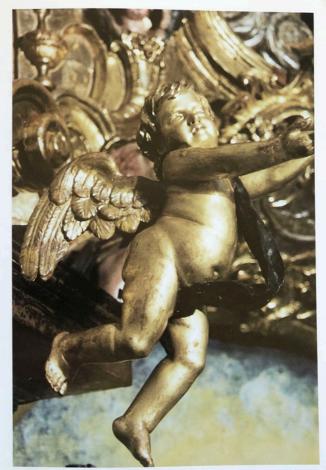
Detalle del ángel del niño del lado lateral derecho.

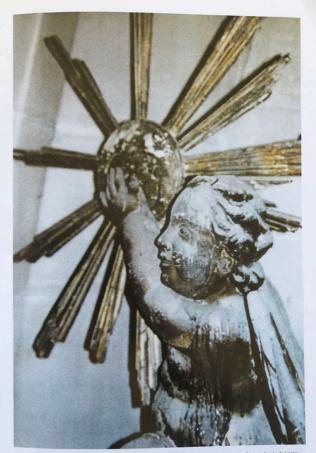
Detalle del estado de conservación del ángel niño del lateral izquierdo, acumulación de humos grasos, polvo, exudación de resinas, desprendimientos de policromia y estuco, faltante de un ala de madera, quemados, ampollas...

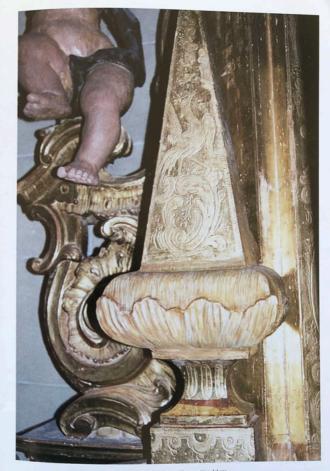
magen final de la reintegración cromatica del oro mediante regattino.

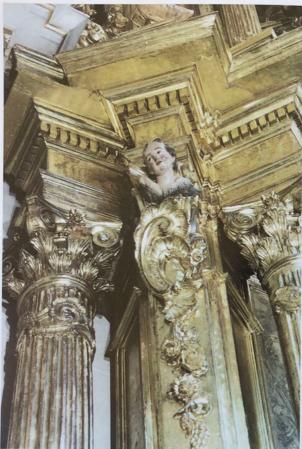
Detalle de la zona central del retablo
